Comune di PONTE NELLE ALPI

Piano Eliminazione Barriere Architettoniche

Relazione tecnico-illustrativa

DICEMBRE 2024

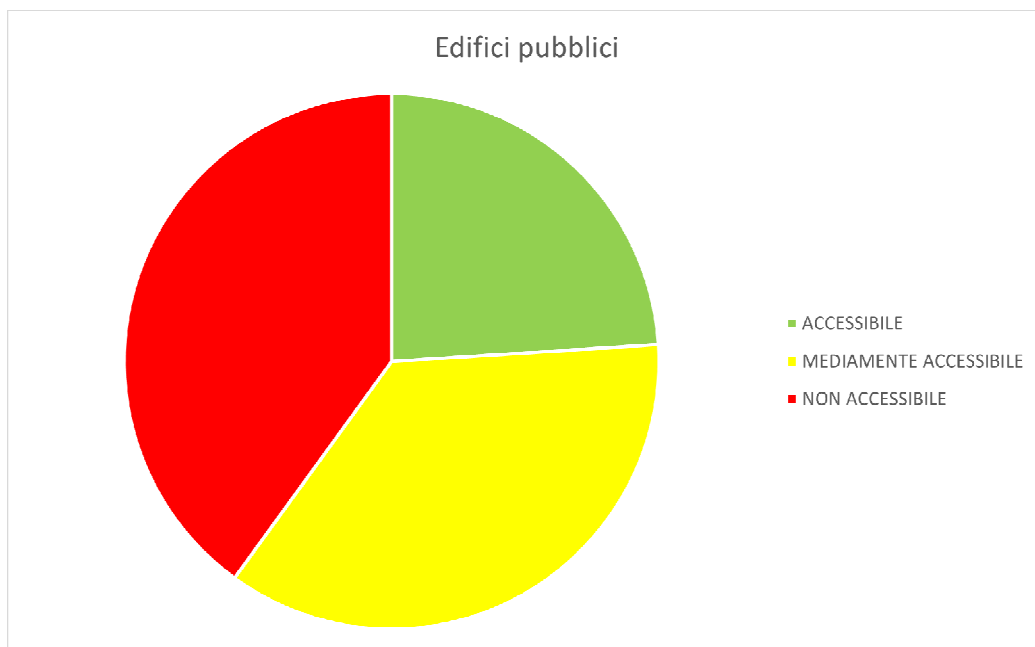
Come si può notare dal grafico sopra riportato, gli edifici pubblici rilevati come *accessibili* o *mediamente accessibili* sono la maggioranza (n. 15 su un totale di 25), mentre gli edifici classificati come *non accessibili* sono 10.

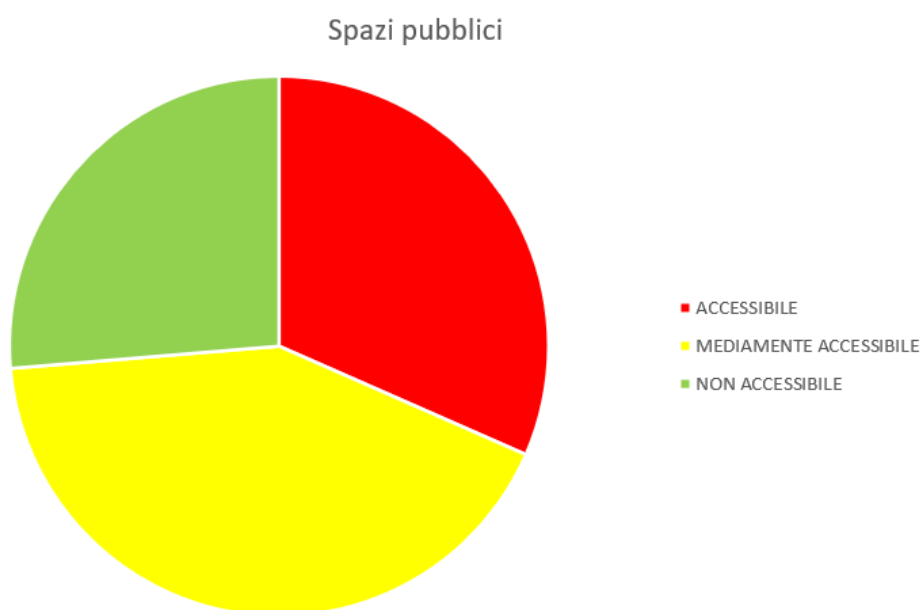
Per quanto riguarda gli spazi pubblici, la situazione è simile a quella del grafico precedente: il numero maggiore di spazi rientra nella categoria di quelli *mediamente accessibili* (n. 16/38), mentre quelli *accessibili* sono n. 12/38, due in più di quelli *non accessibili*.

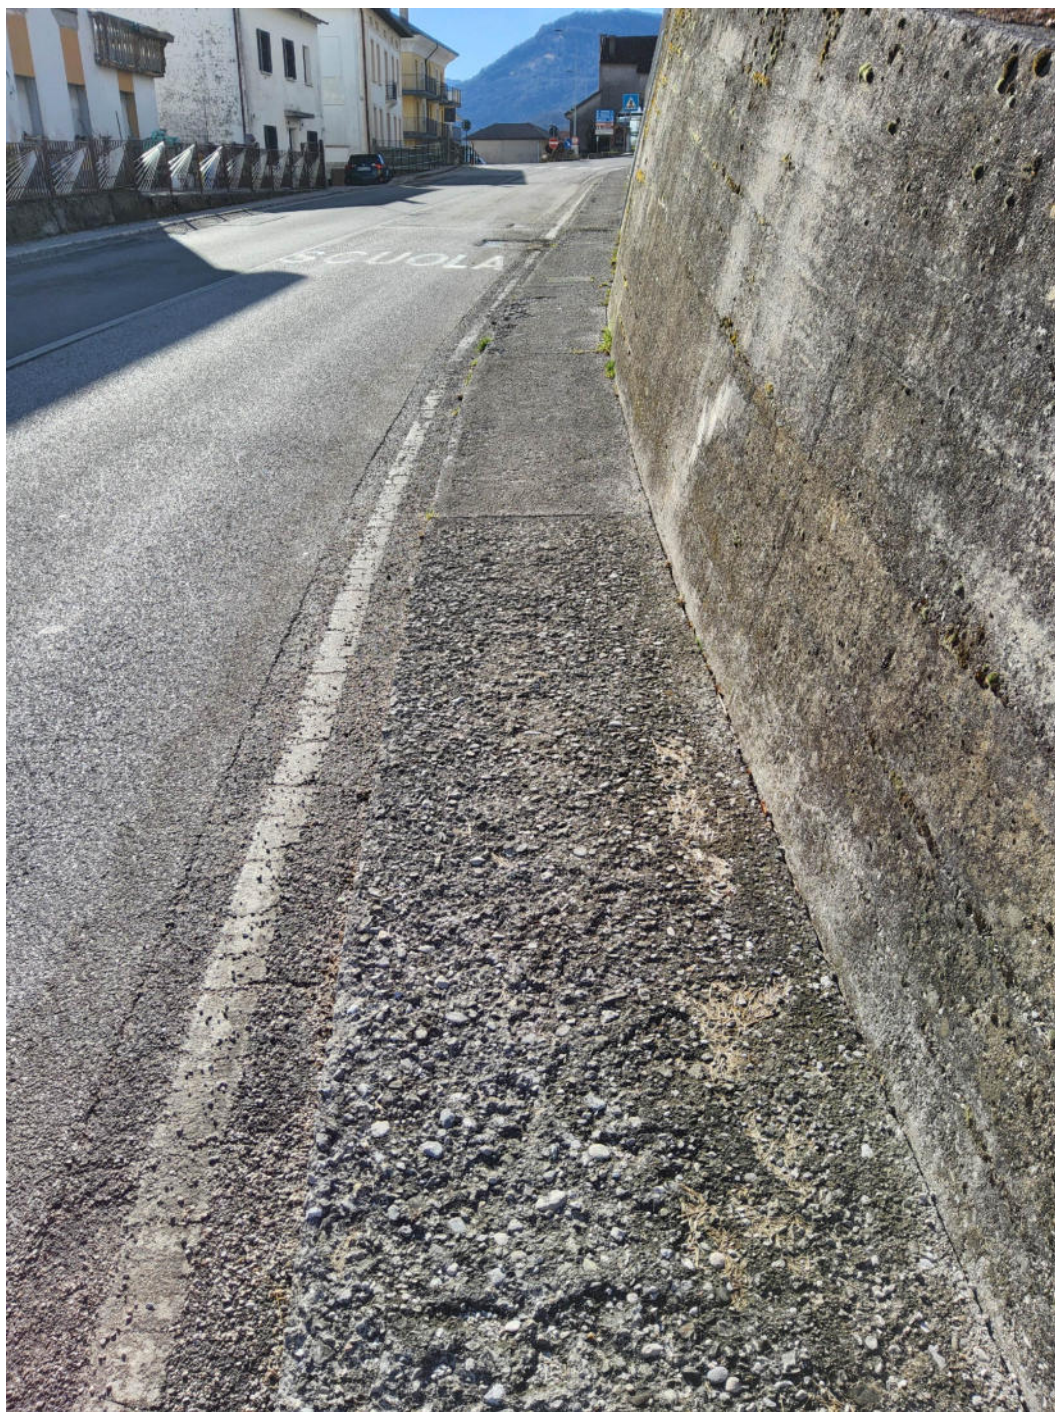
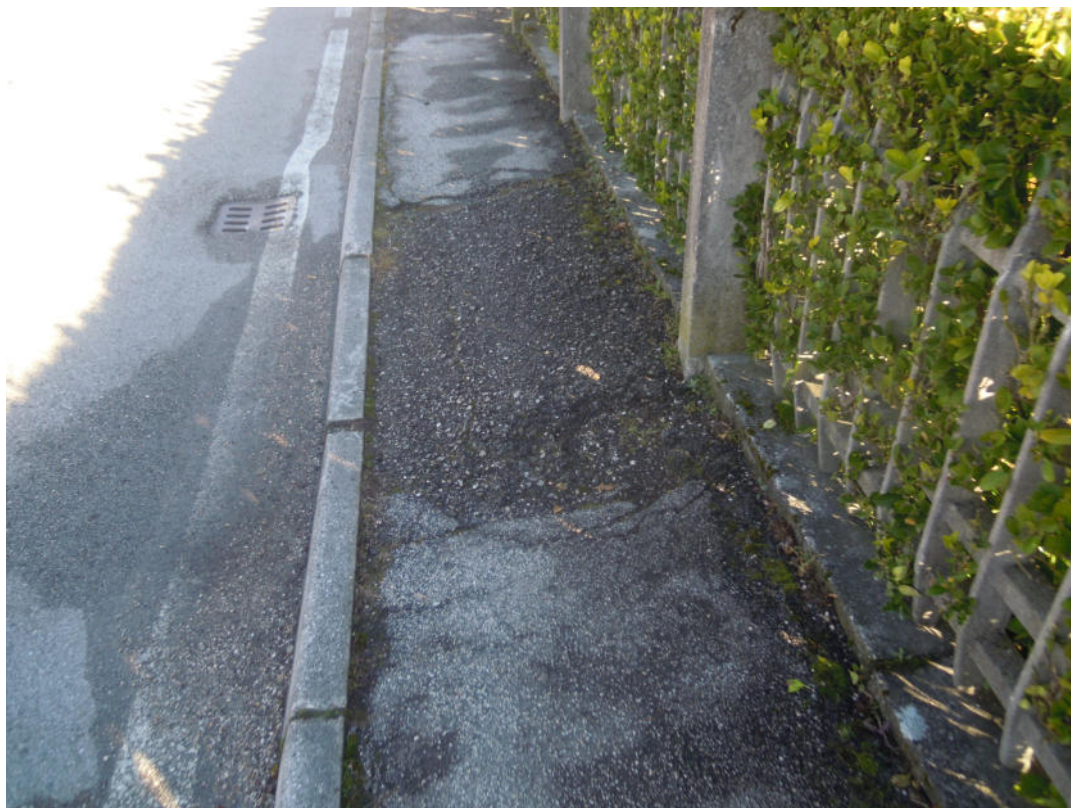
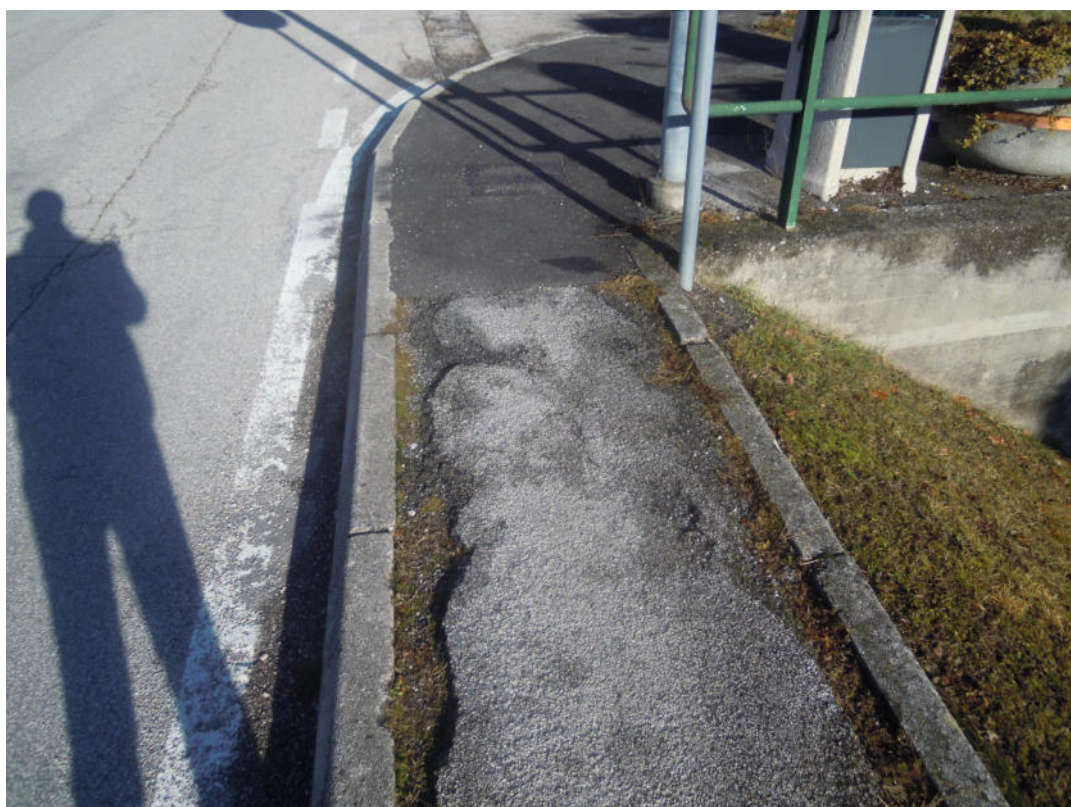
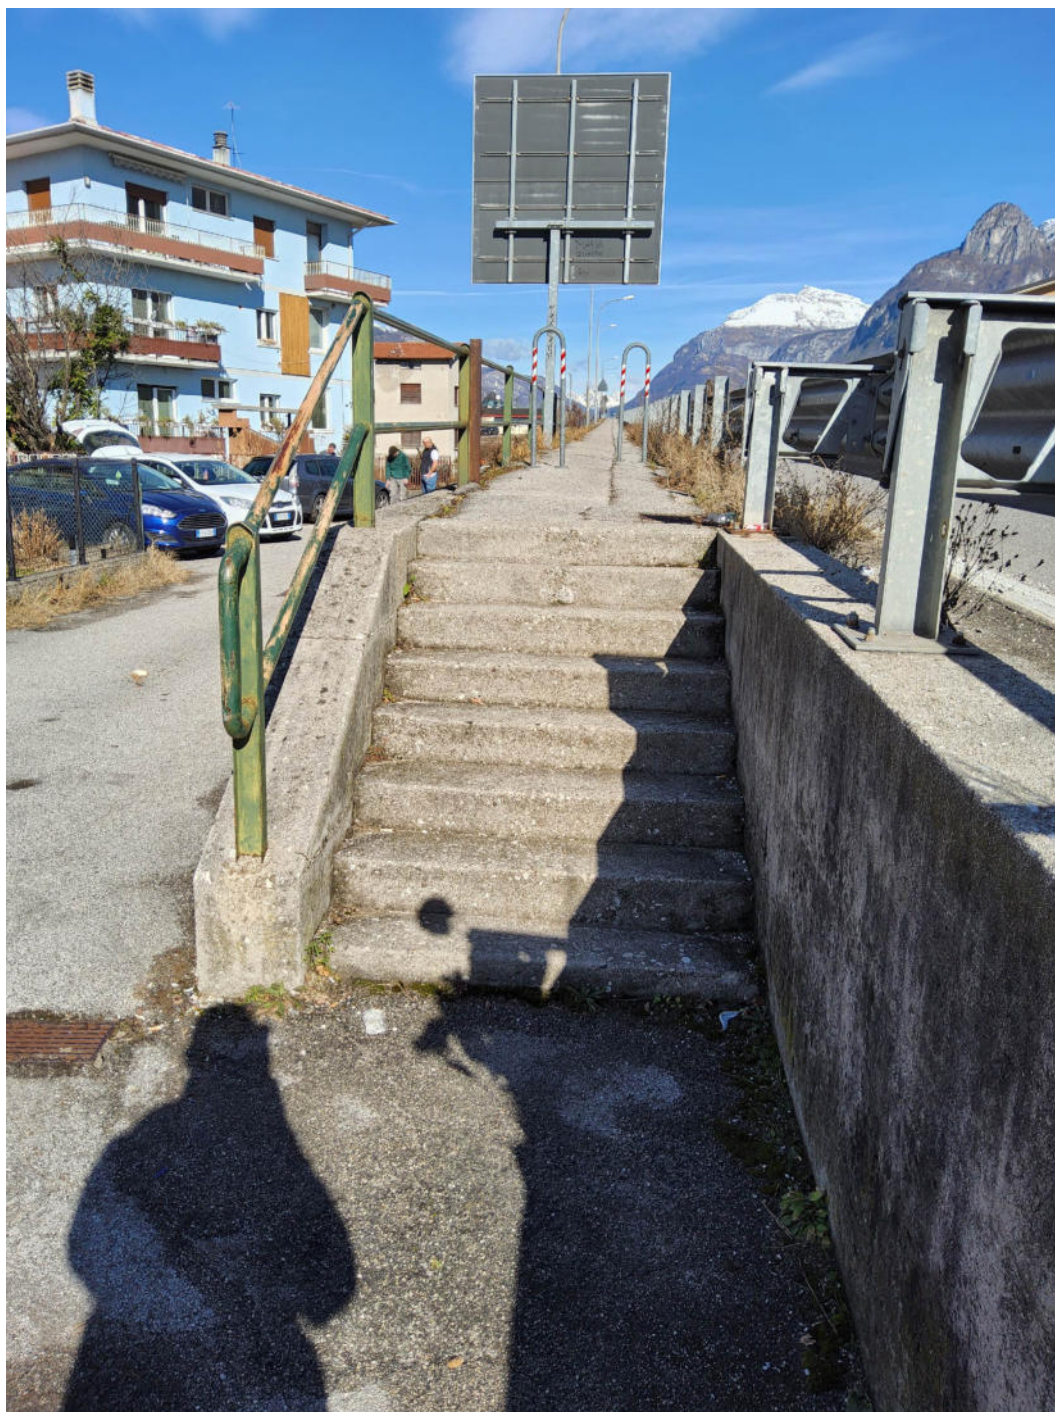
MANUTENZIONE DELLA PAVIMENTAZIONE

Rifacimento pavimentazione marciapiedi ed eliminazione discontinuità altimetriche esistenti lungo i percorsi.

- ⇒ Descrizione: presenza di sconnessioni, fughe, buche, con degrado del piano di calpestio e dei manufatti costituenti il marciapiede e che ne compromettano la percorribilità.
- ⇒ Intervento: a seconda della tipologia di pavimentazione, si prevede il rifacimento del tappeto d'usura (in asfalto o cemento) o la ricollocazione degli elementi di pavimentazione (es. betonelle o cubetti porfido).

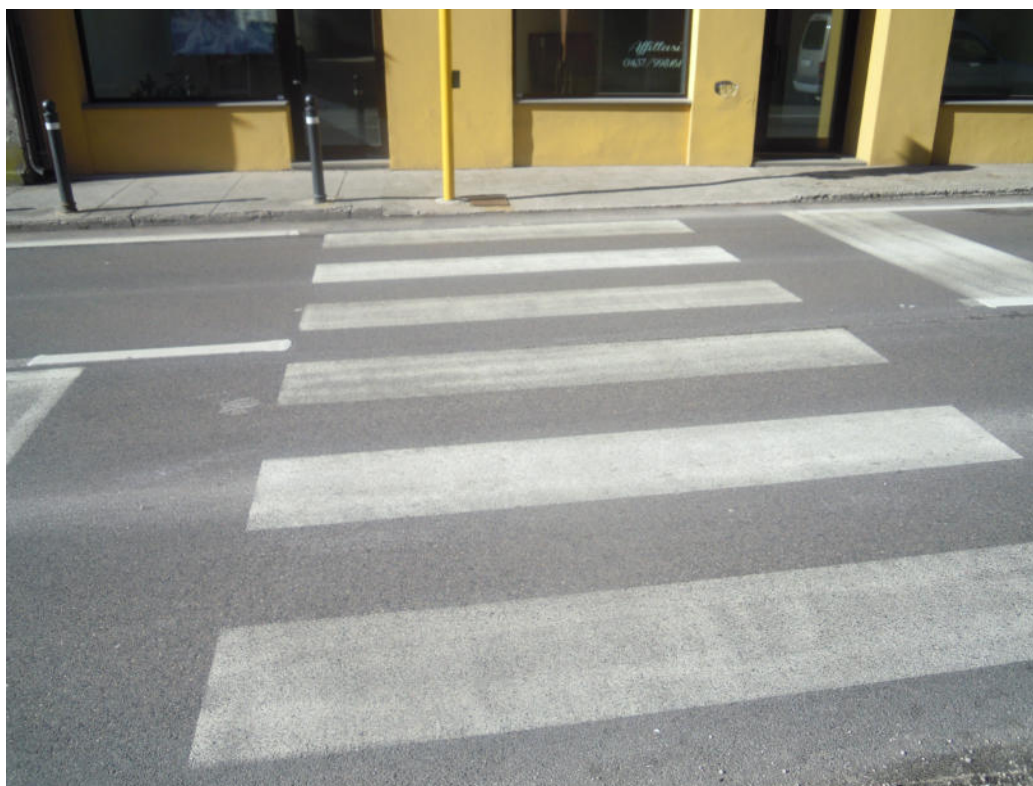
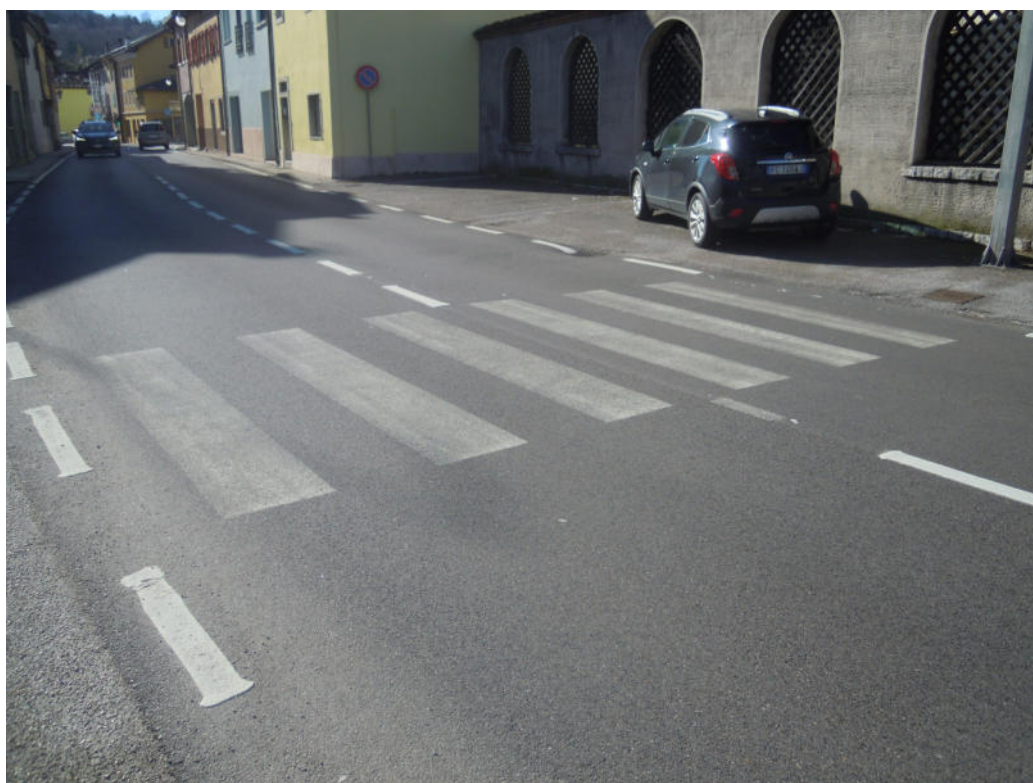
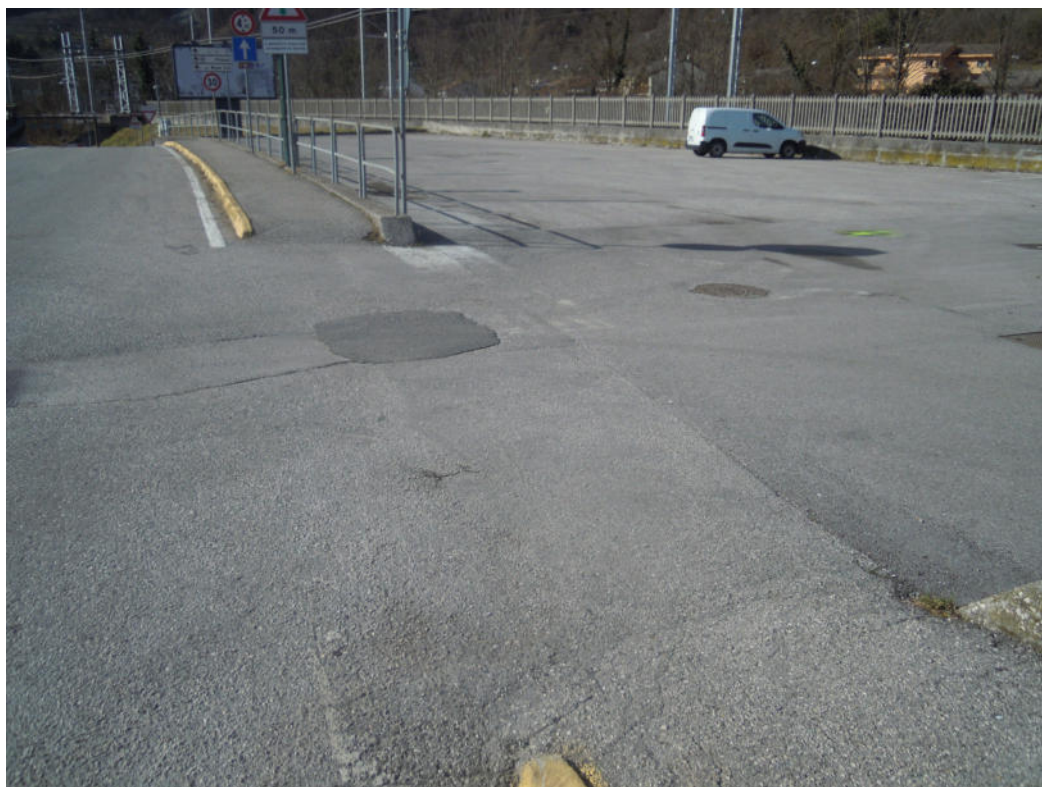
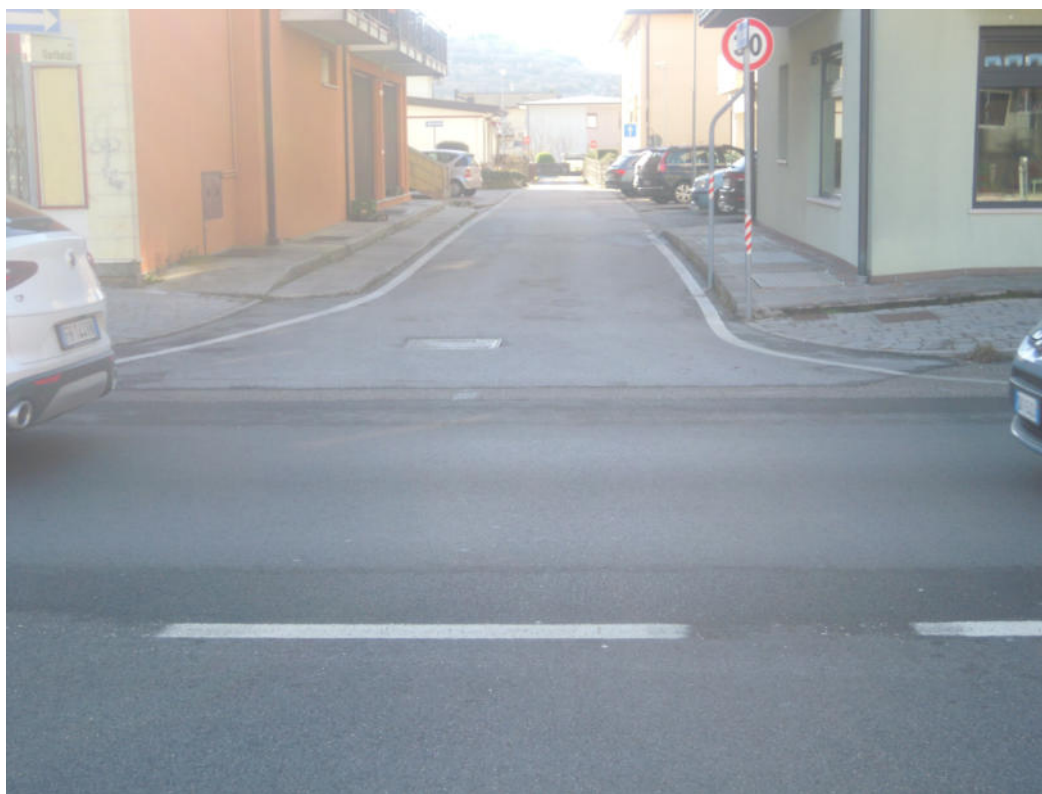
Esempi scivoli di raccordo passaggio pedonale marciapiede

- ⇒ Descrizione: è riferito al miglioramento della fruibilità, sicurezza e accessibilità del percorso pedonale nei punti critici che coincidono con le zone di interferenza con gli autoveicoli.
- ⇒ Intervento: realizzazione di scivoli o rampe di raccordo, messa in opera di segnaletica orizzontale e tattilo-plantare, installazione di paletti para pedonali, “accorciamento” della lunghezza dell’attraversamento con l’avanzamento delle zone di attestamento pedonale o con installazione di isole salvagenti al centro della carreggiata.

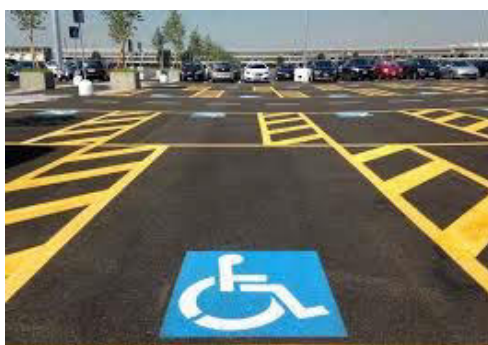
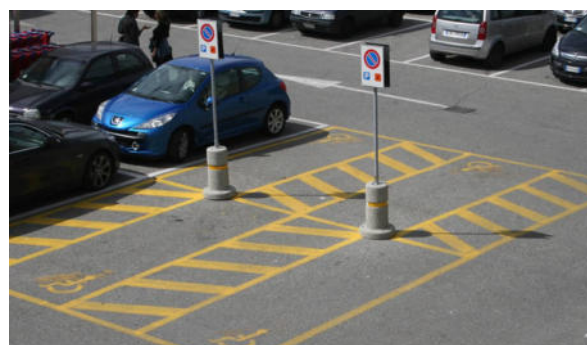
ES.DELIMITAZIONE DEGLI STALLI DI SOSTA RISERVATI AGLI INVALIDI (dimensioni in centimetri) . P = pendenza

Caratteristiche e dimensioni minime di uno stallone di sosta riservato agli invalidi con uno spazio libero laterale (sinistro o destro) necessario alla completa apertura della portiera anteriore e alla manovra di entrata e di uscita della persona con limitazione di movimento.

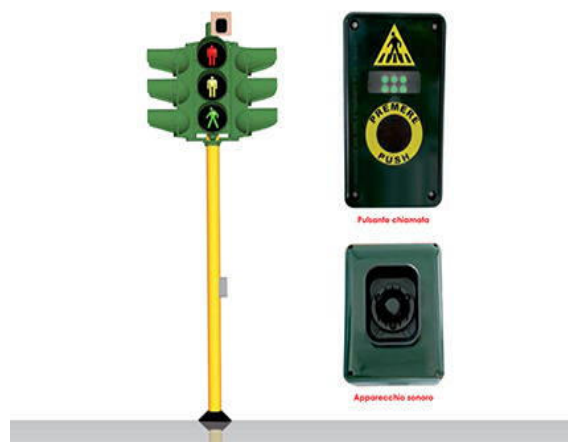
Esempio utilizzo di percorsi tattili e semafori con segnalatore acustico

Per ovviare all'impossibilità di percezione sensoriale da parte dei non vedenti dell'ordinario messaggio luminoso delle lanterne semaforiche, si sono diffusi dei sistemi paralleli al funzionamento luminoso dell'impianto semaforico che prevedono l'impiego di sorgenti acustiche lungo la direzione dell'attraversamento, per permettere ai disabili visivi di "sentire" il messaggio dell'impianto ed essere dallo stesso guidati. E' da ricordare poiché l'emissione sonora, per quanto opportunamente tarata, ha efficacia entro una certa distanza (definibile solamente individuo per individuo) e, conseguentemente, i tratti di attraversamento delle carreggiate possibilmente non dovrebbero mai essere superiori a dodici metri. Per maggior chiarezza, di seguito si riporta un esempio di soluzione per attraversamenti pedonali accessibili ai disabili visivi tramite l'impiego del linguaggio LOGES:

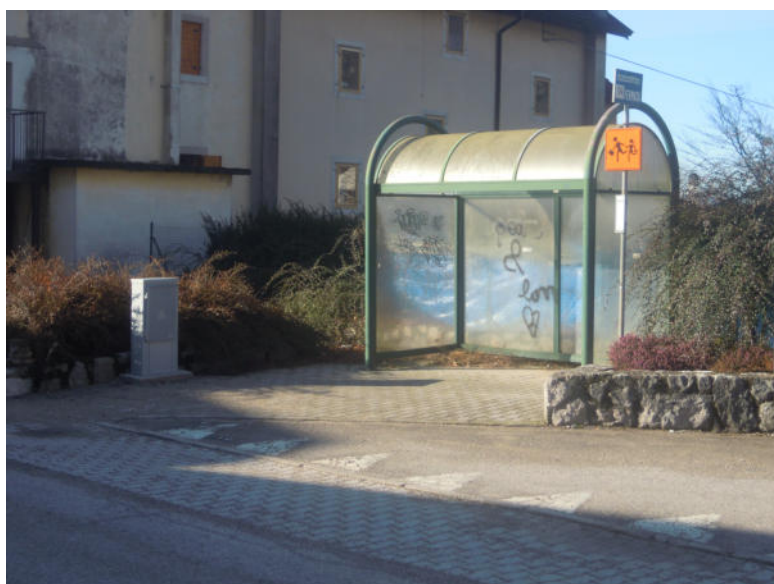
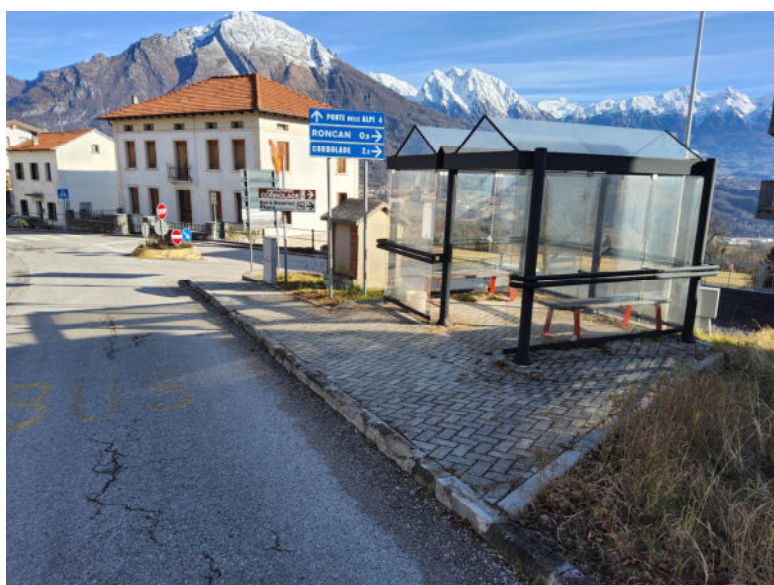
Adeguamento fermate trasporto pubblico

Sul territorio comunale è stata rilevata la presenza di numerose fermate di trasporto pubblico prive dei comfort necessari a un'agevole fruizione del servizio, e sovente caratterizzate da impedimenti dovuti al mancato raccordo con il percorso pedonale, al cattivo stato della pavimentazione o a dislivelli o pendenze non oltrepassabili da persone con ridotta capacità motoria, oltre che da limiti alla sicurezza dovuti all'assenza di segnaletica orizzontale, verticale e tattilo-plantare. Ove possibile, si prevede di conseguenza un intervento volto a rendere accessibili le fermate di trasporto pubblico e a migliorarne lo stato complessivo al fine di garantire l'inclusività del servizio stesso.

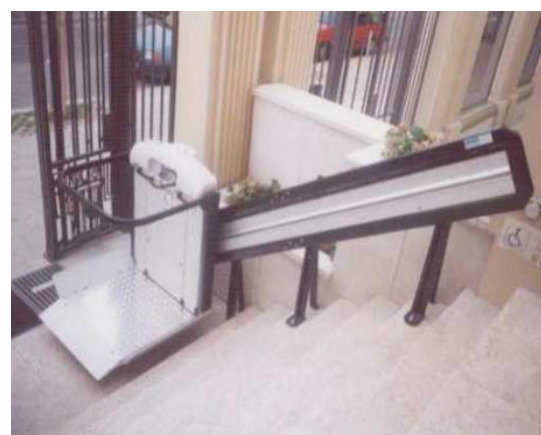
SERVOSCALA

Si tratta di apparecchiature che consentono il superamento delle scale con la carrozzina ma presentano una serie di svantaggi per i quali si ritiene debbano essere installati solo dove non siano utilizzabili soluzioni alternative. Quando si inserisce un servoscala a piattaforma è fondamentale considerare anche lo spazio di sbarco e manovra della carrozzina sui pianerottoli di partenza e di arrivo.

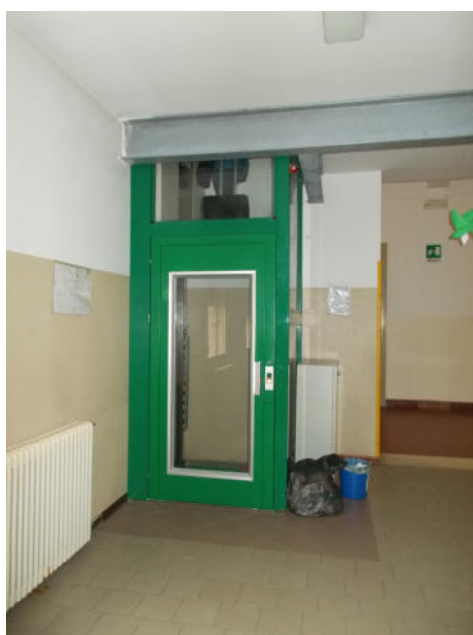
Esempio elevatore interno edificio

Si tratta di piattaforme, il più delle volte dotate di pareti o anche di una vera e propria cabina, che si muovono verticalmente su guide, con trazione elettrica o idraulica molto simile a quella di un normale ascensore. La caratteristica principale della piattaforma elevatrice è quella di FUNZIONARE A “uomo presente” e di avere una velocità limitata (max 0,15m/sec).
